الوصول الشامل للبيئة المبنية بين النظرية والتطبيق

دراسة حالة: بعض شوارع مدينة بنغازي

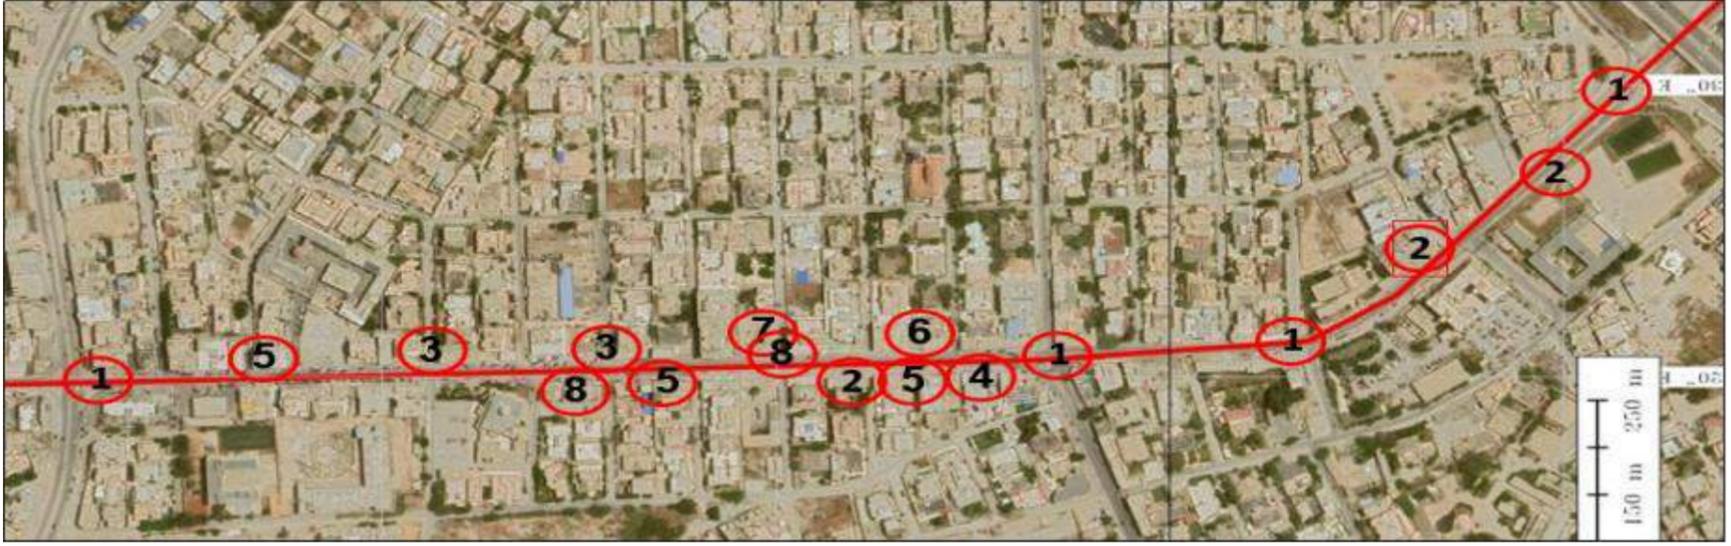
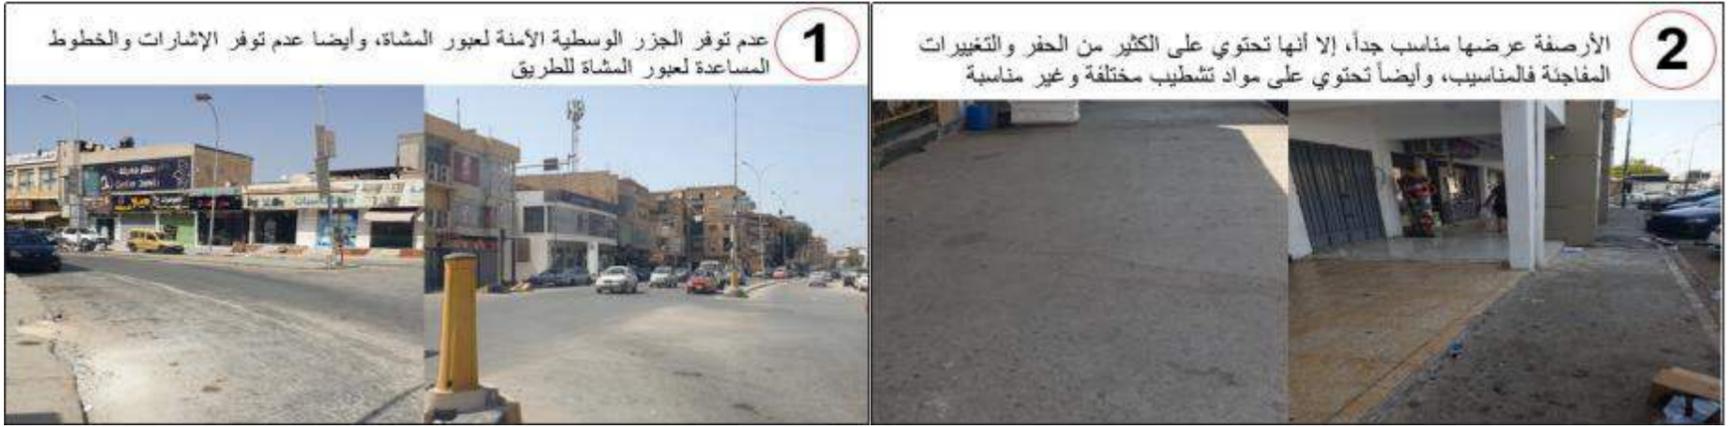
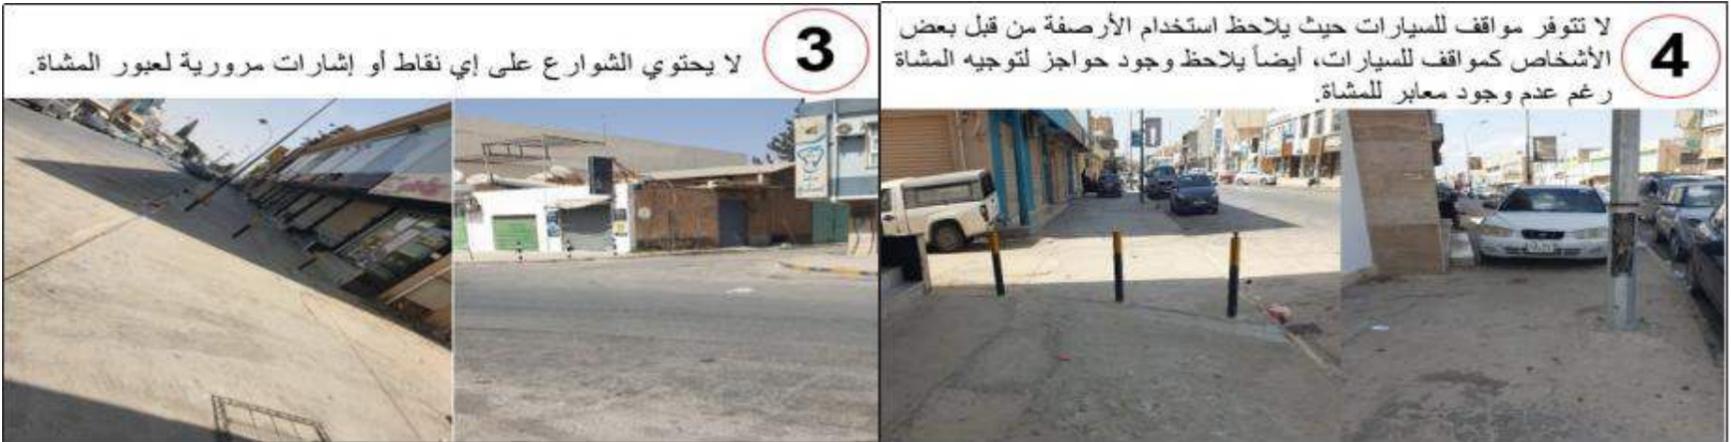
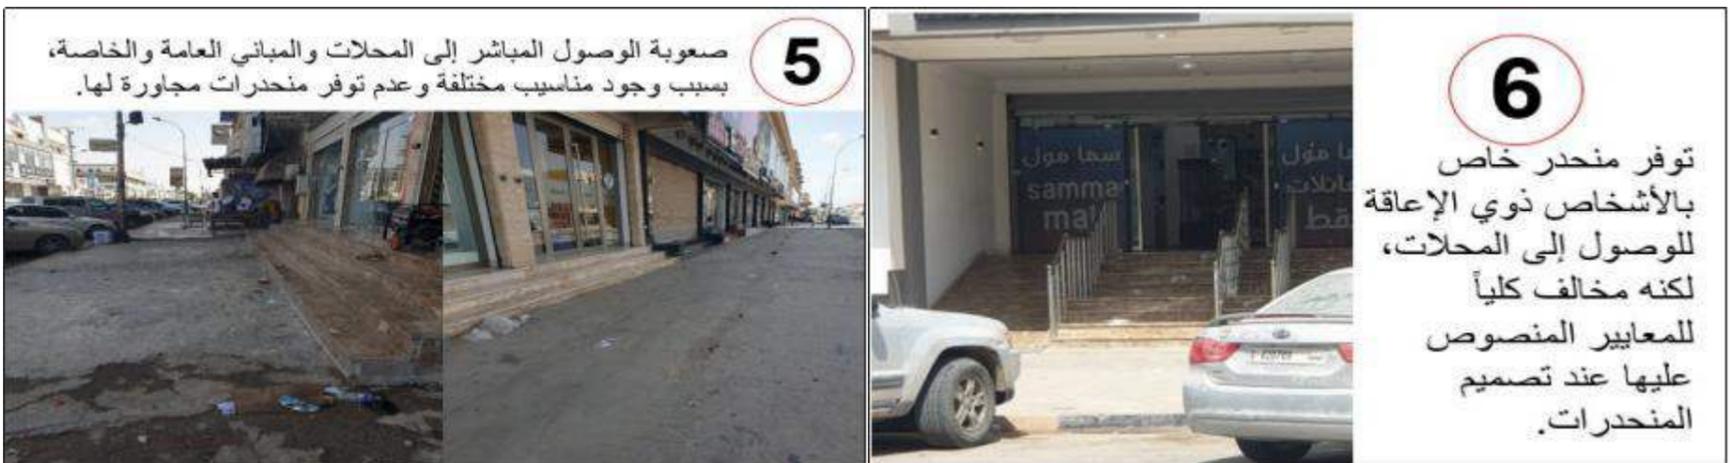
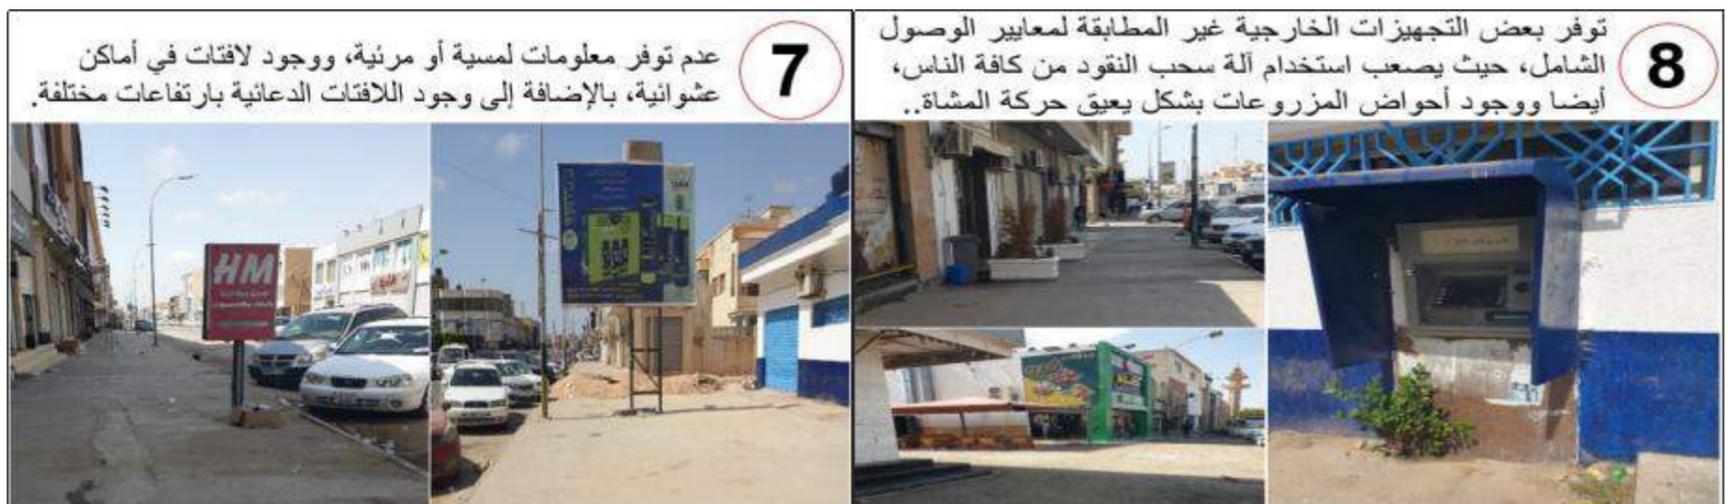
الشكل التالي (7.4): أهم العوائق والعقبات الموجودة في شارع الحدائق، المصدر: الفلاح 2022

- ومن خلال الزيارات الميدانية للشارع نلاحظ الآتي:
- الأرصفة وممرات المشاة بالرغم من عرضها المناسب والذي يتجاوز 2 م، إلا أنها تعتبر غير مؤهلة فبعضها غير منتظمة وتعلوها الحفر كما تخلو من المنحدرات التي تيسر استخدامها من قبل الأشخاص ذوي الإعاقة الحركية، كذلك استخدام مواد تشطيب مختلفة وغير مطابقة للمعايير التي تم دراستها سابقاً.
 - لا يحتوي الشارع على أي نقاط لمناطق وإشارات العبور للمشاة، أو جزر وسطية آمنة.

- لا تتوفر معلومات دقيقة على أعداد مواقف السيارات المخصصة لذوي الإعاقة أو أماكنها حيث يلاحظ الغياب التام لمفهوم هذه المواقف في شارع الحدائق، أيضاً غياب واضح لوسائل النقل العامة المهيئة للاستخدام من قبل ذوي الإعاقة. كما يلاحظ استخدام الأرصفة من قبل بعض الأشخاص كموقف سيارات.

- صعوبة الوصول المباشر من ممرات المشاة والأرصفة إلى مداخل المحلات والمباني العامة، نتيجة عدم توفر منحدرات مصممة وفق المعايير، حيث يلاحظ أن كافة المداخل تحتوي على درج بمناسيب مختلفة تتراوح بين (15سم – 75 سم)، وفي حال توفر منحدر فإنه مخالف لكافة المعايير المنصوص عليها عند تصميم المنحدرات.

- عدم توفر معلومات أو لافتات ارشادية مرئية أو مسموعة، وإنما يلاحظ وجود لافتات عشوائية وغير مدروسة.
- يفتقر الشارع إلى التجهيزات الخارجية من أثاث سواء صناديق القمامة أو مقاعد الجلوس، بينما يلاحظ وجود مقاعد عشوائية من قبل أصحاب المطاعم. ووجود أحواض المزروعات وأشجار الزينة بشكل عشوائي.

- يحتوي الشارع على آلة لسحب النقود بارتفاع أكثر من 1 متر حيث يصعب الوصول إليه من قبل مستخدمي الكرسي المتحرك. ويوضح الشكل التالي (4.1) أهم العوائق والعقبات الموجودة في شارع الحدائق:

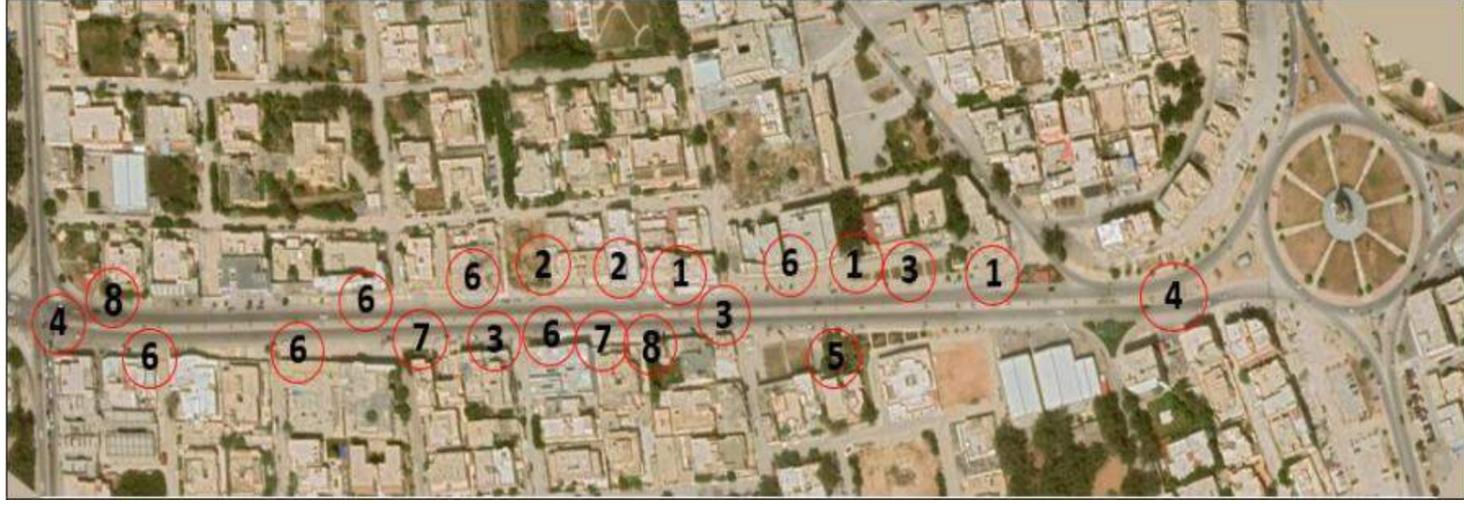
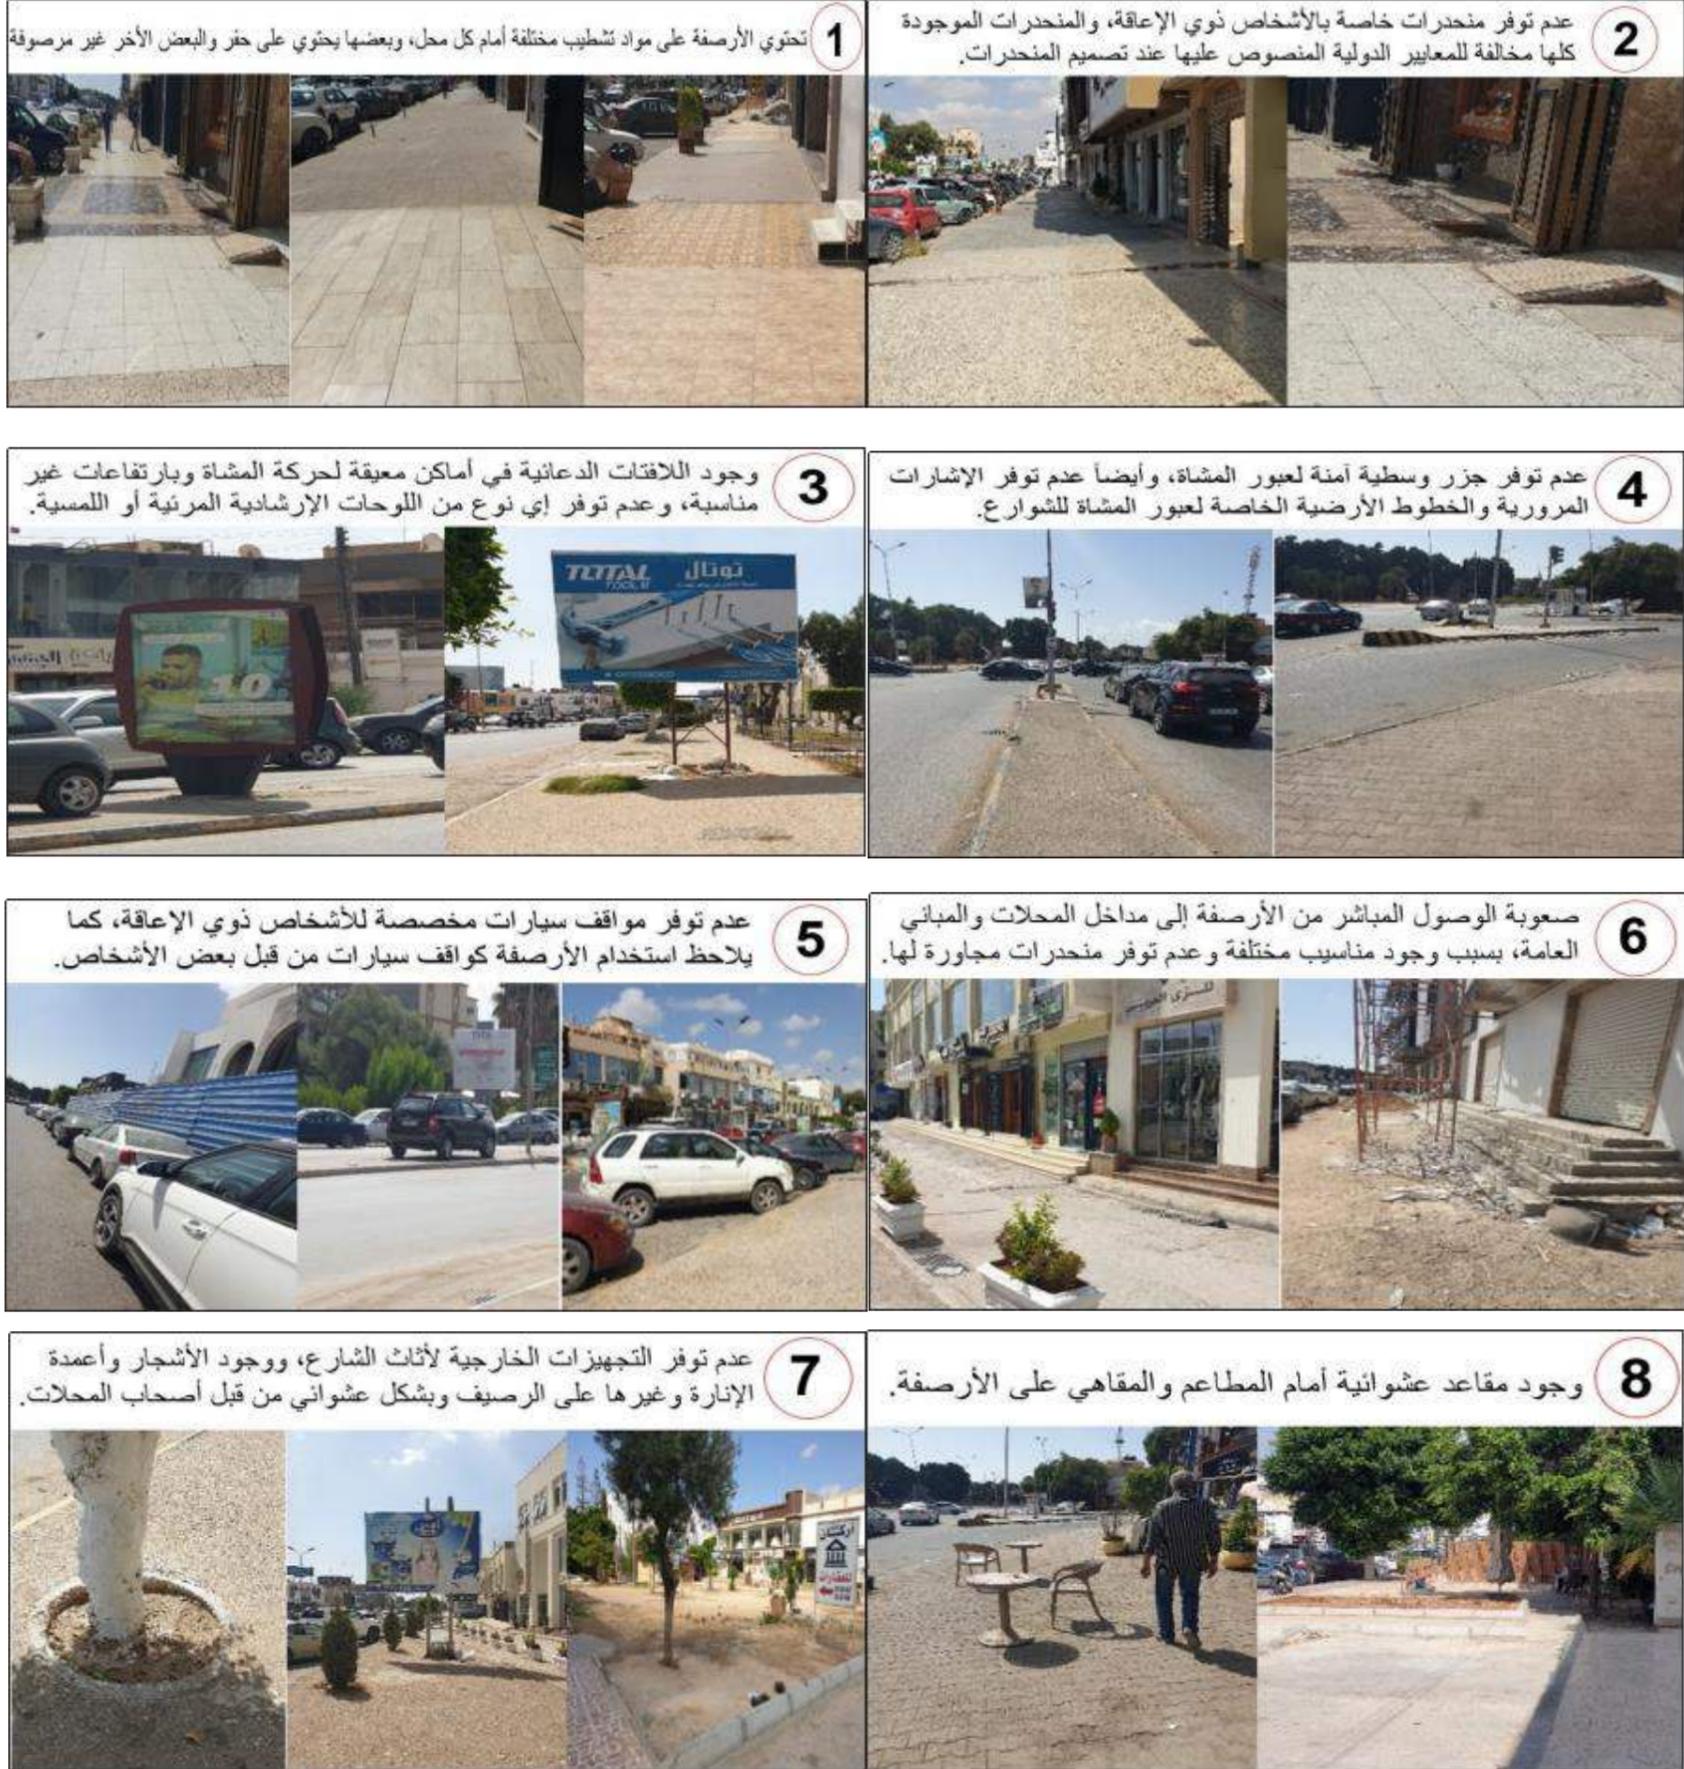
الشكل (6.1): العوائق والعقبات في شارع دبي، المصدر: الفلاح 2022.

أما العوائق والعقبات الموجودة في شارع دبي أمام الأشخاص ذوي الإعاقة، فيمكن اختصارها في

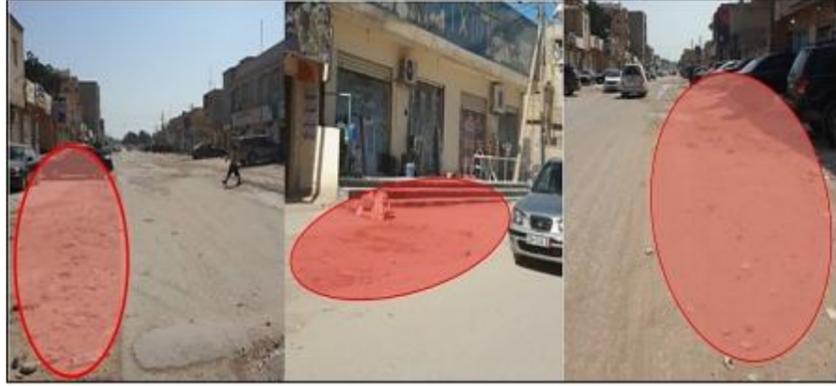
الاشتراطات والاعتبارات التصميمية للوصول الشامل في شارع الأردن		
الاعتبار التصميمي ▼	الشكل التوضيحي لمشاكل شارع الأردن	البيان
<p>الأرصفة:</p> <p>يخلو الشارع من المفهوم التام للأرصفة وممرات المشاة، حيث يمكن بسهولة ملاحظة عدم وجود الأرصفة أو ممرات المشاة، وأيضاً عدم توفر الجزر الوسطية أو نقاط العبور الآمنة الخاصة بالمشاة.</p>

<p>الشكل(8.1): مشاكل الأرصفة وممرات المشاة في شارع الأردن، المصدر: الفلاح، 2022</p>	<p>إمكانية تطبيق معايير الوصول الشامل بطريقة صحيحة وبدون إي عوائق، والتخلص من المشاكل الموجودة</p>
<p>مواقف السيارات:</p> <p>يتميز الشارع بتنوع استخدام الأرض فيه، حيث يحتوي على الكثير من المحلات والمولات التجارية المختلفة والمدارس الخاصة ومطاعم ومقاهي بالإضافة إلى الملعب الرياضي. ومع ذلك لا يتوفر إي مواقف سيارات لكل هذه الاستخدامات.</p>

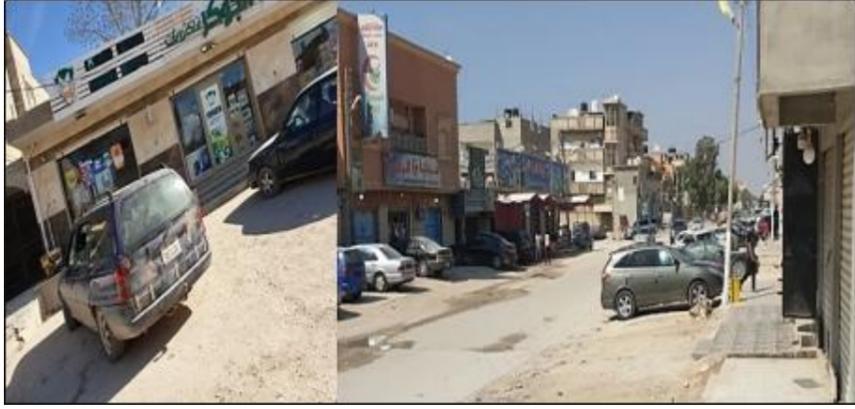
<p>الشكل(9.1): مشاكل مواقف السيارات وتداخلها مع الأرصفة وممرات المشاة، المصدر: الفلاح، 2022</p>	<p>من السهل جداً إمكانية تطبيق معايير الوصول الشامل الخاصة بمواقف السيارات. ولكن من الصعب توفير مواقف سيارات تكفي الكم الهائل من المحلات التجارية والمقاهي والمطاعم والنادي الرياضي.</p>

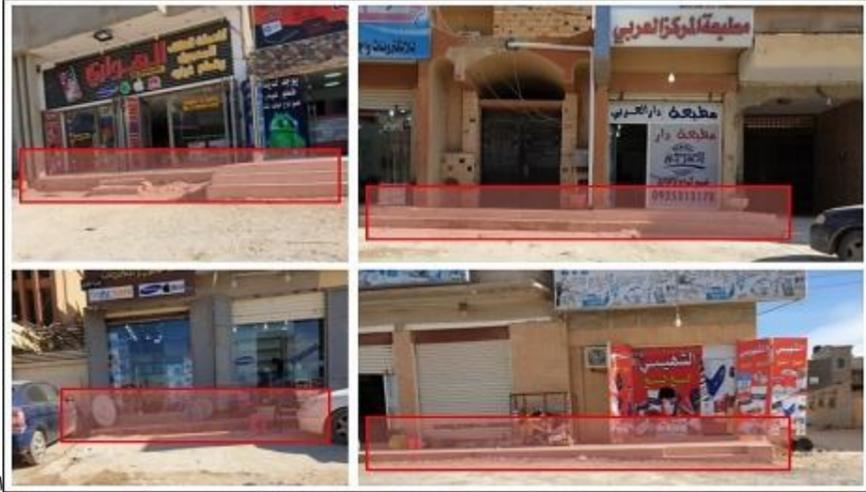
<p>المنحدرات:</p> <p>لا يوجد مفهوم شامل لمنحدر الرصيف نتيجة عدم وجود أرصفة في الشارع، كذلك لا تتوفر أي منحدرات بالمداخل بالرغم من موجود مناسيب مختلفة بمداخل المباني العامة أو الخاصة الموجودة والمطلة على الشارع والتي تتراوح ما بين درجة إلى 5 درجات.</p>	<p>لا يوجد مراعاة للأشخاص ذوي الإعاقة، ولا يوجد إي منحدر للرصيف بحكم عدم توفر أرصفة، كذلك لا توجد منحدرات أمام مداخل المباني والمحلات التجارية في شارع الأردن.</p>	<p>أمكانية تطبيق معايير الوصول الشامل من خلال توفير منحدرات أمام المحلات التجارية، وإيضاً توفير منحدر الرصيف ونقاط العبور. والتحدي الوحيد يكمن في إقناع أصحاب المحلات التجارية بتوفير منحدرات أو إلغاء المناسيب أمام محالهم.</p>
<p>الدرج الخارجي:</p> <p>تحتوي أغلب مباني الشارع على درج خارجي، جميع هذه الدرج يحتوي النائم فيها على بروز حاد غير مشطوف، ولا يوجد تباين بين القائم والنائم، أيضاً لا تحتوي على أي شريط تحذيري أو حتى درابزين من جهة واحدة.</p>

<p>الشكل(10.1): مشاكل الدرج الخارجي للمحلات السكنية، المصدر: الفلاح، 2022</p>	<p>إمكانية تطبيق معايير الوصول الشامل بطريقة صحيحة، أما بتوفير منحدرات ذات مواصفات عالمية، أو إجبار أصحاب المحال بإلغاء الدرج وجعل مدخل المحلات والمطاعم وغيرها من المباني بدون مناسيب ومستوية مع سطح الرصيف، وبالتالي حل مشكلة العوائق الموجودة بالشارع حالياً</p>

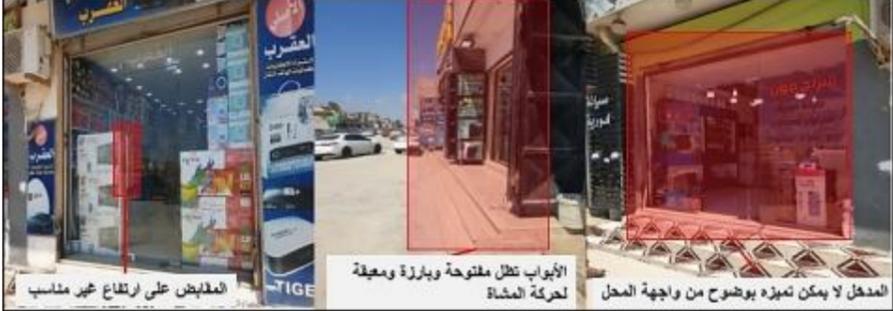
<p>المدخل والأبواب:</p> <p>تتنوع المدخل في شارع الأردن، حيث يكثر استخدام الأبواب المصنوعة من الحديد في مداخل المباني السكنية، بينما الأبواب الزجاجية في المحلات والمولات التجارية، وتفتقر هذه الأبواب أبسط المعايير الخاصة بالوصول الشامل، حيث لا تحتوي على أشرطة تحذيرية تميز الباب من باقي الجدار الزجاجي، وأغلب مقابضها غير سهلة الاستخدام من قبل الجميع، وجميعها تفتح إلى الداخل ولا تحتوي على مساحة جانبية للمناورة.</p>

<p>الشكل (11.1 أ): مشاكل مداخل المحلات التجارية، من عدم توفير شريط تحذيري على الواجهة الزجاجية، وبروز أبواب الحماية على الدرج، بالإضافة لارتفاع المقابض لمسافة أكثر من 1م، المصدر: الفلاح، 2022</p>

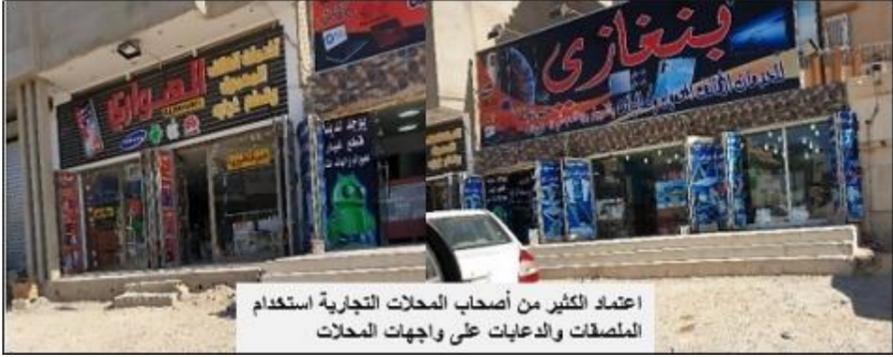
<p>الشكل (11.1 ب): تمييز واجهات المحلات بمصنقات ودعايات مختلفة، المصدر: الفلاح، 2022</p>	<p>أبرز المشاكل الخاصة بمدخل المحلات التجارية، حيث يلاحظ إنه من السهل إمكانية تطبيق معايير الوصول الشامل بطريقة صحيحة، وذلك من خلال توفير شريط تحذيري لتمييز الأبواب عن باقي زجاج الواجهات، وتصميم مقابض المداخل بحيث تكون سهلة القبض والاستخدام وعلى ارتفاع لا يزيد عن 1م، بالإضافة إلى توفير المعلومات السمعية واللمسية، والابتعاد قد الإمكان عن المصنقات والرسومات المشتتة للانتباه.</p>

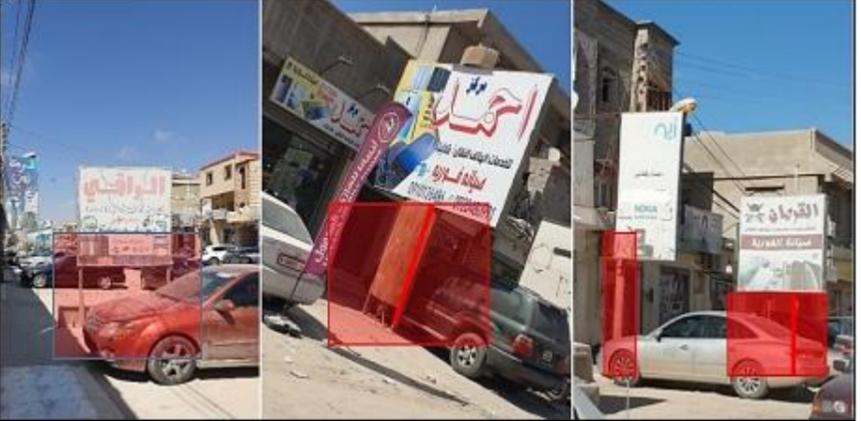
<p>اللافتات الإرشادية:</p> <p>لا يحتوي الشارع على أي لوحات إرشادية سمعية أو بصرية أو لمسية تساعد الجميع في تحديد الاتجاهات والوجهات، أما توجد العديد من اللافتات الإعلانية الخاصة بالمحلات التجارية، ويمكن ملاحظة وجودها بطريقة غير صحيحة وغير سليمة، وبارتفاعات مختلفة من سطح الأرض.</p>

<p>الشكل (12.1): بعض من اللافتات الدعائية الموجودة في وسط حركة المشاة وعلى ارتفاعات أقل من 2.1م، المصدر: الفلاح، 2022</p>	<p>أمكانية تطبيق معايير الوصول الشامل الخاصة باللافتات واللوحات الإرشادية، من حيث الارتفاع المناسب لها، وتوفير حاستين على الأقل بها، وإن توضح في أماكن غير معيقة لحركة المشاة. الشكل (12.1) يوضح مشاكل اللافتات وعدم مطابقتها لمعايير الوصول الشامل.</p>
<p>التجهيزات الخارجية:</p> <p>يحتوي الشارع على بعض من الأشجار المظللة الموزعة بطريقة عشوائية، وأعمدة إنارة ملاصقة للمباني السكنية وبطريقة مزعجة، وأيضاً بعض أحواض المزروعات الموزعة بطريقة غير مرتبة، ولا يحتوي على أي عنصر من عناصر الشارع الأخرى مثل مقاعد جلوس أو صناديق للقمامة..... وغيرها من العناصر المهمة فالشارع.</p>

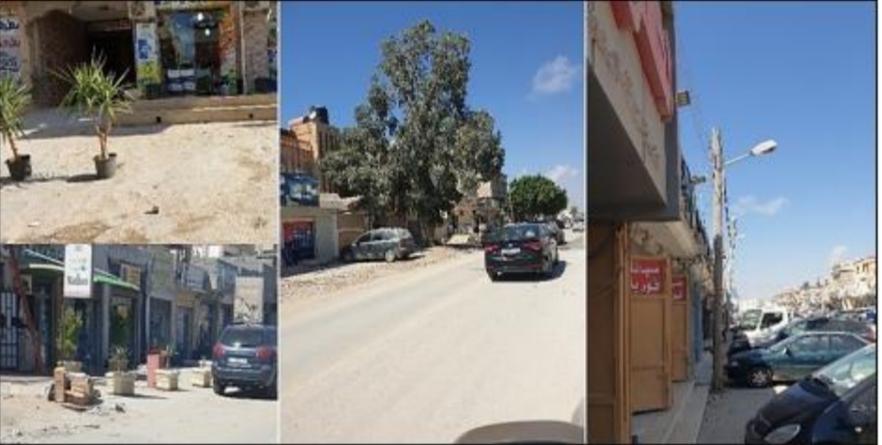
<p>الشكل (13.1): وجود أعمدة الإنارة ملاصقة للوحدات السكنية وقريبة جداً من درج المحلات، ووجود أشجار ذات أعمار متفاوتة وكبيرة بشكل عشوائي، واستخدام أحواض المزروعات بأشكال مختلفة وموزعة بطريقة عشوائية، المصدر: الفلاح، 2022</p>	<p>أمكانية تطبيق معايير الوصول الشامل الخاصة بالتجهيزات الخارجية والتي يمكن التخلص من جميع التحديات الموجودة بالشارع حالياً كما موضحة بالشكل (13.1)، وذلك من خلال توفير أعمدة الإنارة وقوة إضاءتها، وتوفير مقاعد للجلوس والراحة على مسافات من الرصيف، أيضاً من السهل توفير الأشجار والمزروعات وترتيبها حسب المواصفات الدولية بطريقة لا تسبب مشاكل لمستخدمي الرصيف أو الشارع،</p>

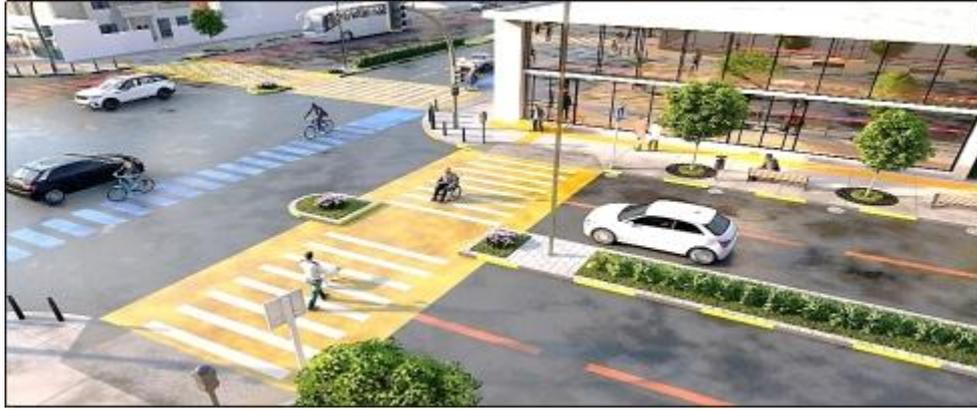
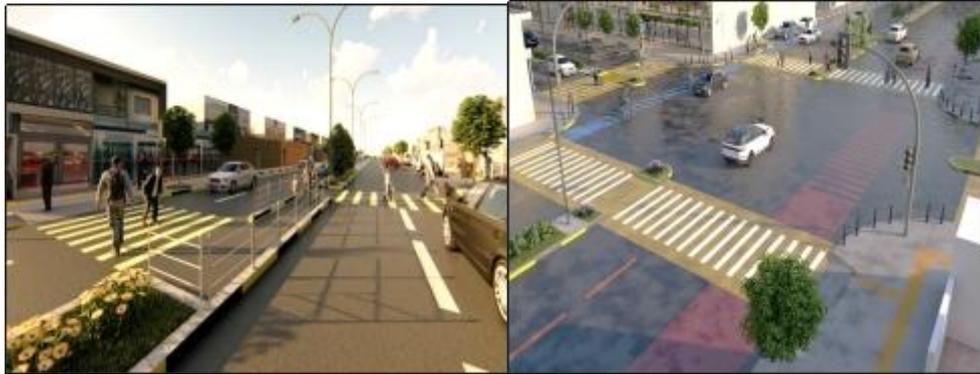
الشكل (16.1): معايير المشاة فالشارع وتوفر الاشتراطات التصميمية بها

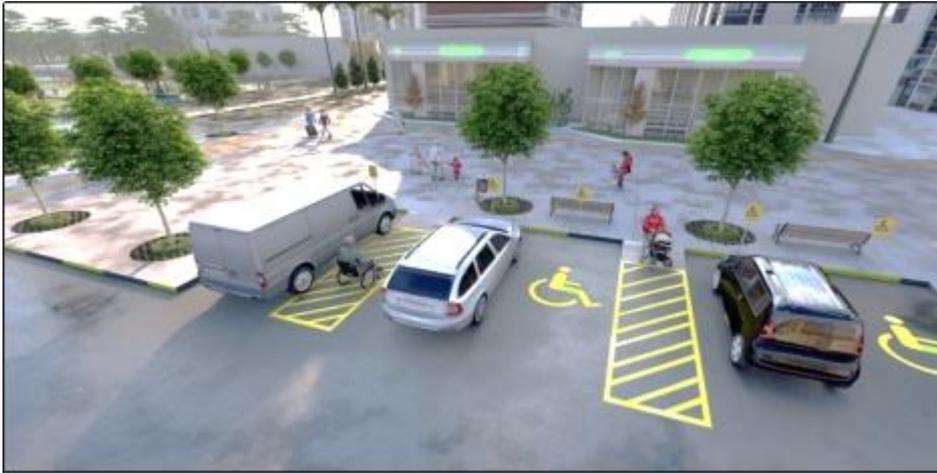
الشكل (18.1): تخطيط وتصميم المواقع المخصصة للأشخاص ذوي الإعاقة

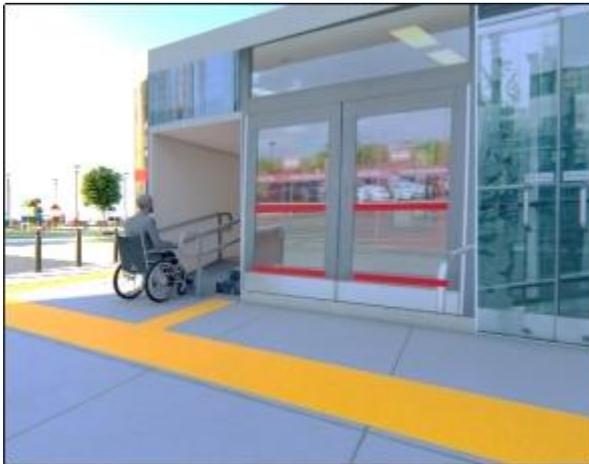
الشكل (11.5): توفير منحدر بجانب الدرج الخارجي للمحلات وبمكان لا يسبب عوائق للمشاة
