الوصول الشامل للبيئة المبنية بين النظرية والتطبيق

دراسة حالة: بعض شوارع مدينة بنغازي

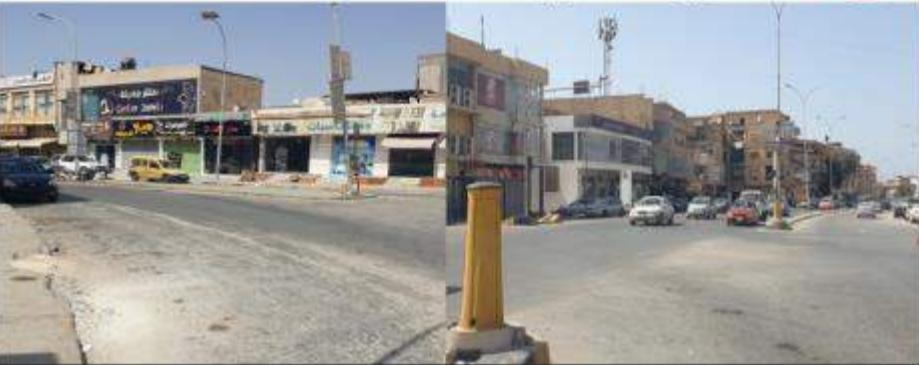
<p>1 عدم توفر الجزر الوسطوية الآمنة لعبور المشاة، وأيضاً عدم توفر الإشارات والخطوط المساعدة لعبور المشاة للطريق</p>

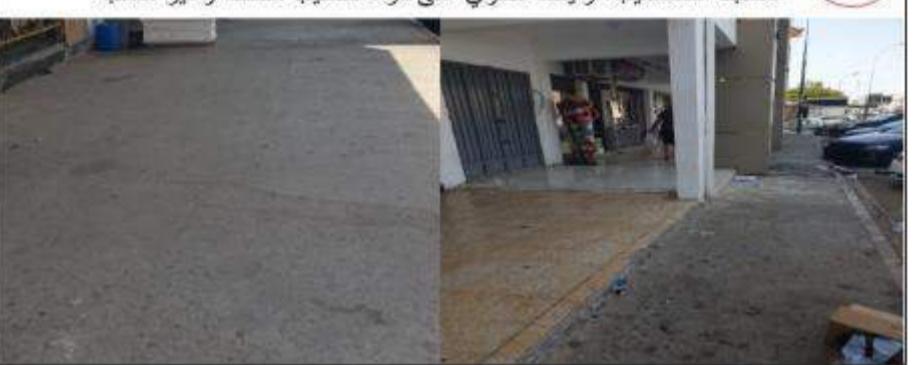
<p>2 الأرضية عرضها مناسب جداً، إلا أنها تحتوي على الكثير من الحفر والتغييرات المفاجئة فالمناسب، وأيضاً تحتوي على مواد تشطيب مختلفة وغير مناسبة</p>

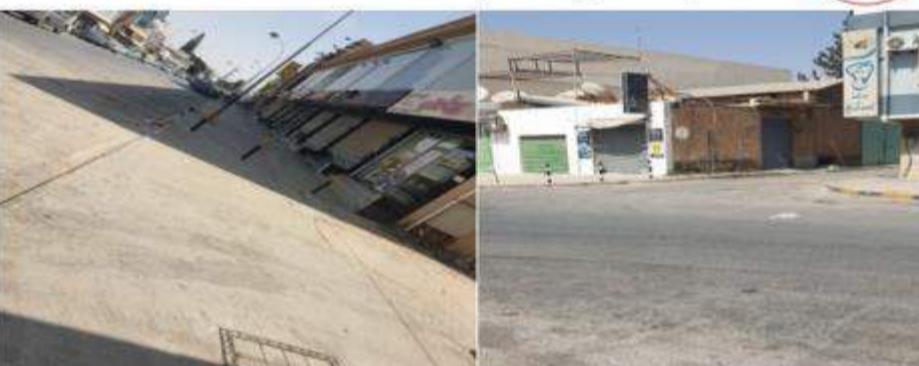
<p>3 لا يحتوي الشارع على أي نقاط أو إشارات مرورية لعبور المشاة.</p>

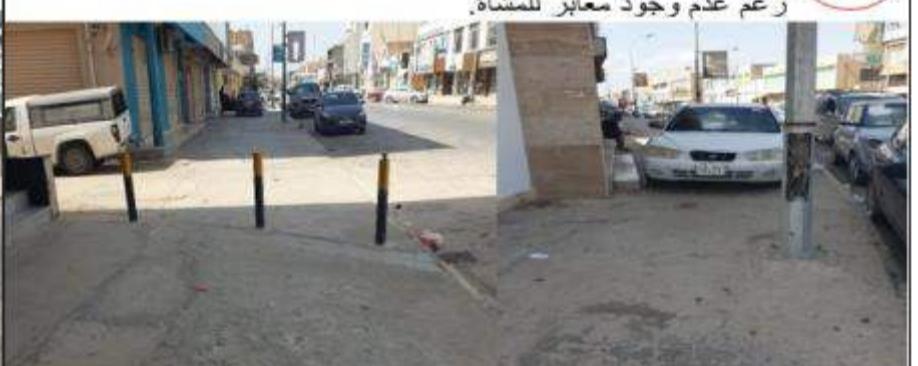
<p>4 لا تتوفر مواقف للسيارات حيث يلاحظ استخدام الأرضية من قبل بعض الأشخاص كمواقف للسيارات، أيضاً يلاحظ وجود حواجز لتوجيه المشاة رغم عدم وجود معايير للمشاة.</p>

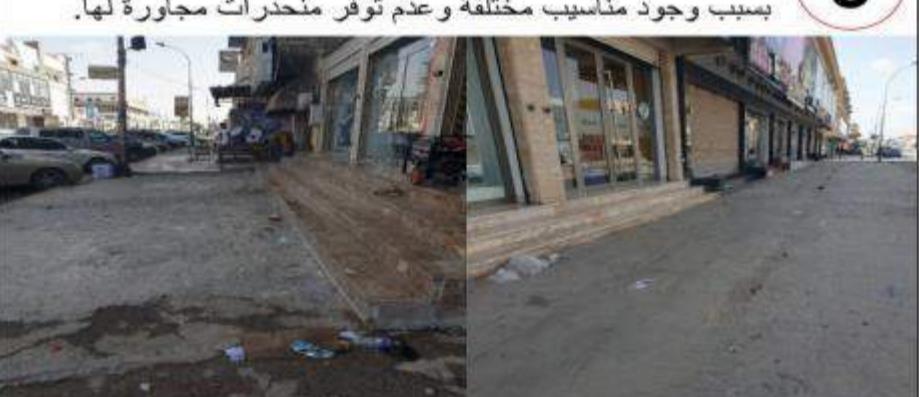
<p>5 صعوبة الوصول المباشر إلى المحلات والمباني العامة والخاصة، بسبب وجود مناسبات مختلفة وعدم توفر منحدرات مجاورة لها.</p>

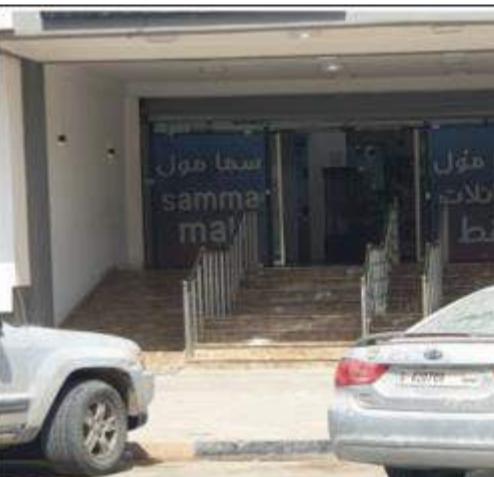
<p>6 توفر منحدر خاص بالأشخاص ذوي الإعاقة للوصول إلى المحلات، لكنه مختلف كلباً للمعايير المنصوص عليها عند تصميم المنحدرات.</p>

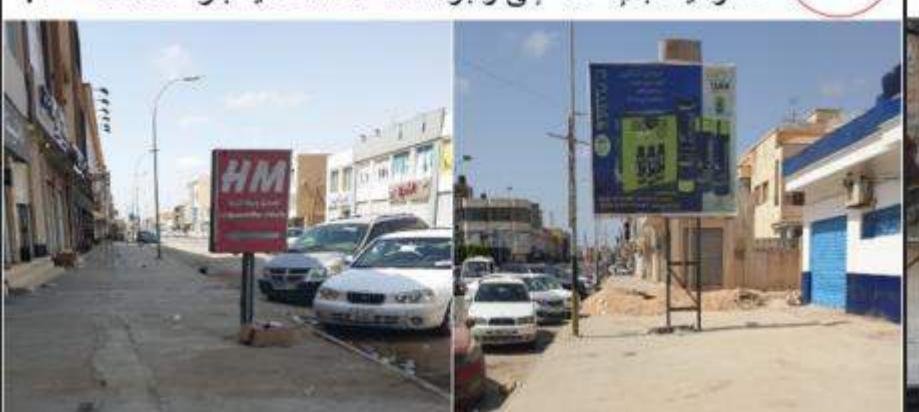
<p>7 عدم توفر معلومات لميسية أو مرئية، ووجود لافتات في أماكن عشوائية، بالإضافة إلى وجود اللافتات الدعائية بارتفاعات مختلفة.</p>

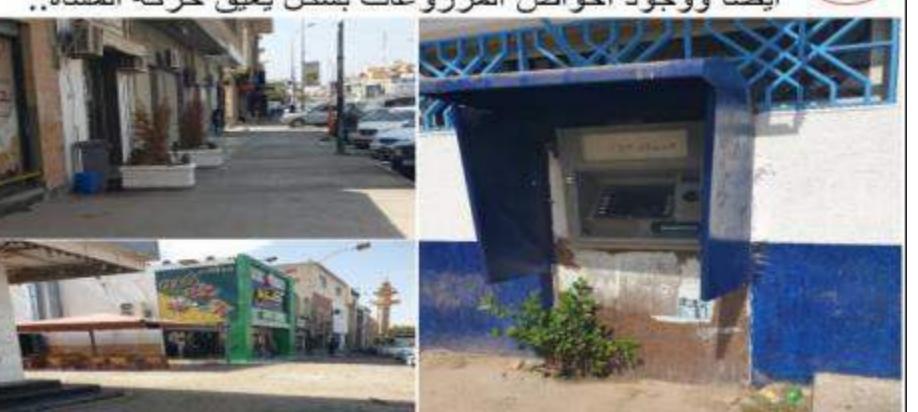
<p>8 توفر بعض التجهيزات الخارجية غير المطابقة لمعايير الوصول الشامل، حيث يصعب استخدام آلة سحب النقود من كافة الناس، أيضاً وجود أحواض المزروعات بشكل يعيق حركة المشاة..</p>

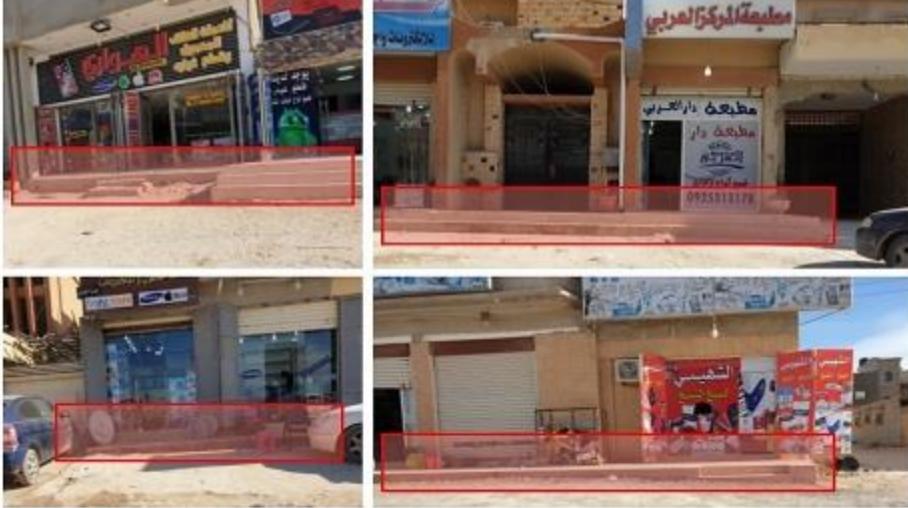
الدرج الخارجي: تحتوي أغلب مباني الشارع على درج خارجي، جميع هذه الدرج يحتوي النائم فيها على بروز حاد غير مشطوف ، ولا يوجد تباين بين القائم والنائم، أيضاً لا تحتوي على أي شريط تحذيري أو حتى درابزين من جهة واحدة.

الشكل (10.1): مشاكل الدرج الخارجي للمحلات المبنية السكنية، المصدر : الفلاح، 2022

إمكانية تطبيق معايير الوصول الشامل بطريقة صحيحة، أما بتوفير منحدرات ذات مواصفات عالمية، أو إجبار أصحاب المحلات على إلغاء الدرج وجعل مدخل المحلات والمطاعم وغيرها من المبني بدون مناسبات ومستوية مع سطح الرصيف، وبالتالي حل مشكلة العوائق الموجودة بالشارع حالياً

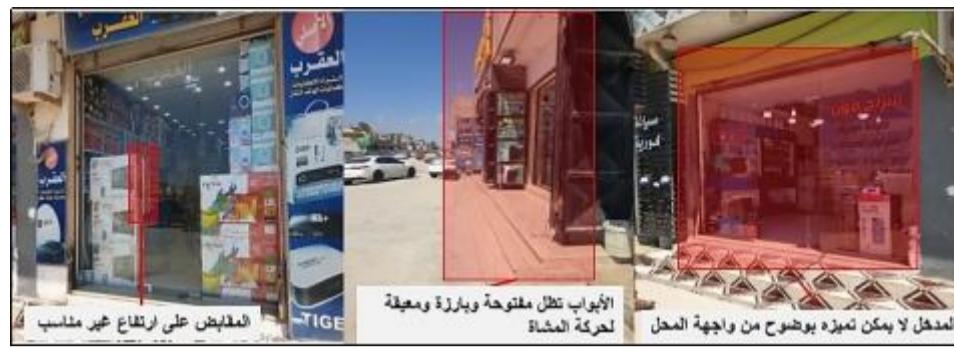
<p>المداخل والأبواب:</p> <p>تتنوع المداخل في شارع الأردن، حيث يكثر استخدام الأبواب المصنوعة من الحديد في مداخل المباني السكنية، بينما الأبواب الزجاجية في المحلات والمولات التجارية ، وتتفق هذه الأبواب أبسط المعايير الخاصة بالوصول الشامل، حيث لا تحتوي على أشرطة تحذيرية تميز الباب من باقي الجدار الزجاجي، وغالب مقابضها غير سهلة الاستخدام من قبل الجميع، وجميعها تفتح إلى الداخل ولا تحتوي على مساحة جانبية للمناورة.</p>

<p>الشكل (11.1): مشاكل مداخل المحلات التجارية، من عدم توفير شريط تحذيري على الواجهة الزجاجية، وبروز أبواب الحماية على الدرج، بالإضافة لارتفاع المقابض لمسافة أكثر من 1م، المصدر: الفلاح، 2022</p>

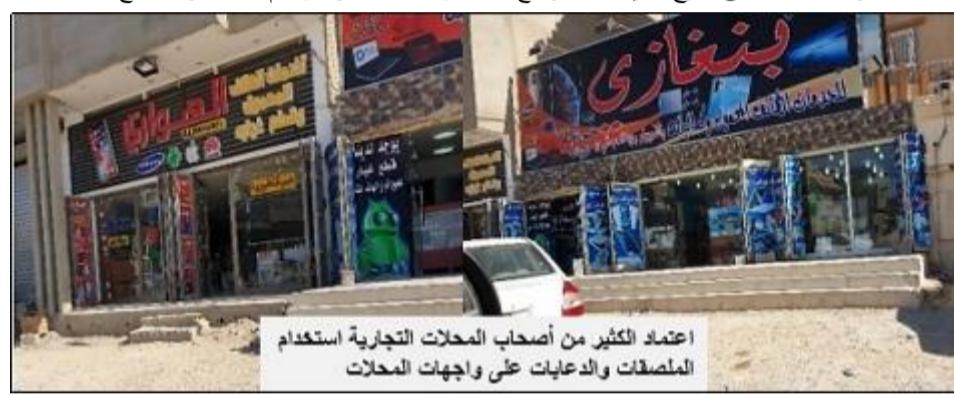
<p>الشكل (11.1 ب): تميز واجهات المحلات بملصقات ودعایات مختلفة، المصدر: الفلاح، 2022</p>	<p>أبرز المشاكل الخاصة بمداخل المحلات التجارية، حيث يلاحظ إنه من السهل إمكانية تطبيق معايير الوصول الشامل بطريقة صحيحة، وذلك من خلال توفير شريط تحذيري لتمييز الأبواب عن باقي زجاج الواجهات، وتصميم مقابض المداخل بحيث تكون سهلة القبض والاستخدام وعلى ارتفاع لا يزيد عن 1م، بالإضافة إلى توفير المعلومات السمعية وللمسية، والابتعاد قد الإمكان عن الملصقات والرسومات المشتتة للانتباه.</p>

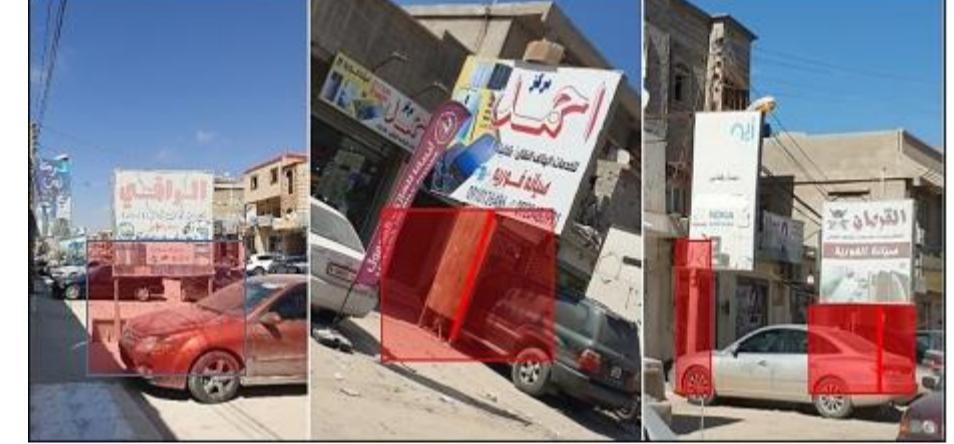
<p>اللافتات الإرشادية:</p> <p>لا يحتوي الشارع على أي لوحات إرشادية سمعية أو بصرية أو لميسية تساعد الجميع في تحديد الاتجاهات والوجهات، إنما توجد العديد من اللافتات الإعلانية الخاصة بالمحلات التجارية، ويمكن ملاحظة وجودها بطريقة غير صحيحة وغير سلية، وبارتفاعات مختلفة من سطح الأرض.</p>

<p>الشكل (12.1): بعض من اللافتات الدعائية الموجودة في وسط حركة المشاة وعلى ارتفاعات أقل من 2.1م، المصدر: الفلاح، 2022</p>	<p>إمكانية تطبيق معايير الوصول الشامل الخاصة باللافتات واللوحات الإرشادية، من حيث الارتفاع المناسب لها، وتوفير حاستين على الأقل بها، وان توضح في أماكن غير معيقة لحركة المشاة. الشكل (12.1) يوضح مشاكل اللافتات وعدم مطابقتها لمعايير الوصول الشامل.</p>
<p>التجهيزات الخارجية:</p> <p>يحتوي الشارع على بعض من الأشجار المظللة الموزعة بطريقة عشوائية، وأعمدة إنارة ملائمة للمباني السكنية وبطريقة مزعجة، وأيضاً بعض أحواض المزروعات الموزعة بطريقة غير مرتبة، ولا يحتوي على أي عنصر من عناصر الشارع الأخرى مثل مقاعد جلوس أو صناديق للقمامة..... وغيرها من العناصر المهمة فالشارع.</p>

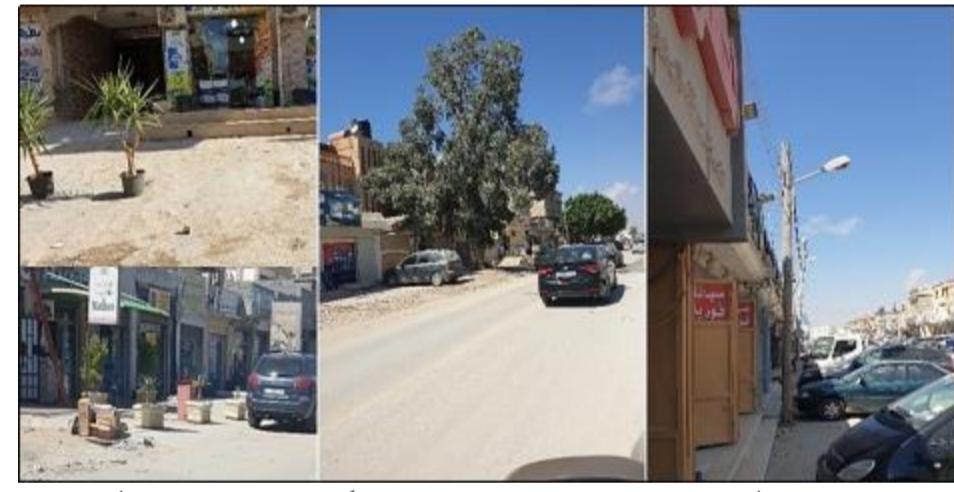
<p>الشكل (13.1): وجود أعمدة الإنارة ملائقة للوحدات السكنية وقريبة جداً من درج المحلات، ووجود أشجار ذات أعمار مقاومة وكبيرة بشكل عشوائي، واستخدام أحواض المزروعات بأشكال مختلفة وموزعة بطريقة عشوائية، المصدر: الفلاح 2022</p>	<p>إمكانية تطبيق معايير الوصول الشامل الخاصة بالتجهيزات الخارجية والتي يمكن التخلص من جميع التحديات الموجودة بالشارع حالياً كما موضحة بالشكل (13.1)، وذلك من خلال توفير أعمدة الإنارة وقوف إضافتها، وتوفير مقاعد للجلوس والراحة على مسافات من الرصيف، أيضاً من السهل توفير الأشجار والمزروعات وترتيبها حسب المعايير الدولية بطريقة لا تسبب مشاكل لمستخدمي الرصيف أو الشارع،</p>

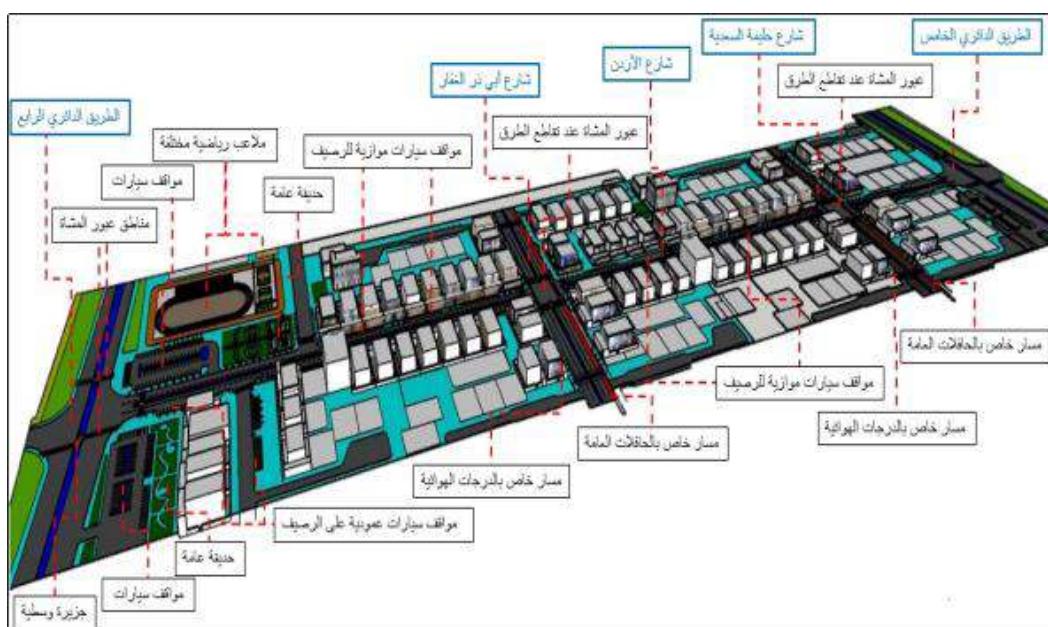
الشكل (14.1): فكرة المقترن لإعادة تصميم وتخطيط شارع الأردن، الفلاح 2022

ثالثاً: تقديم مقترن لتطبيق معايير الوصول الشامل على شارع الأردن كمثال:

شارع وأي منطقة في مدينة بنغازي بدون أي تحديات أو عقبات. يوضح الشكل (14.1) فكرة المقترن.

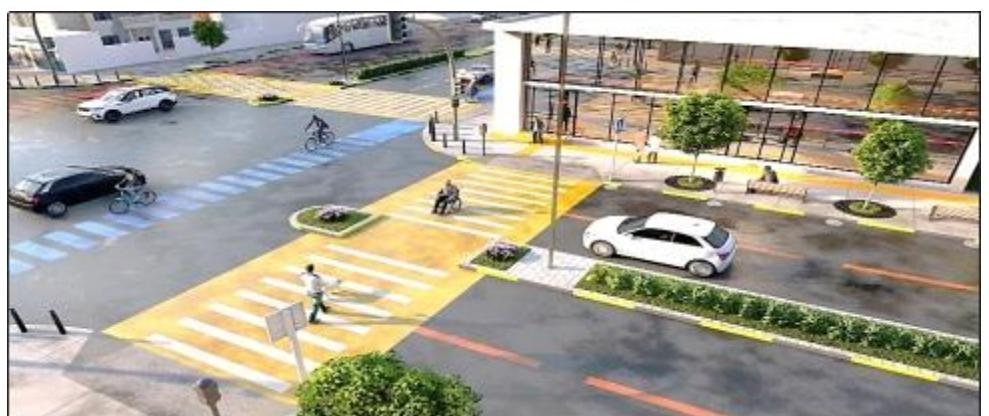
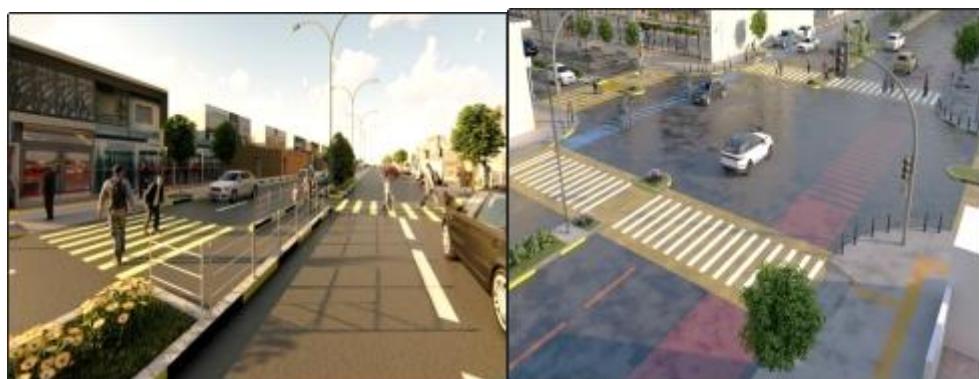
الشكل (16.1): معاير المشاة فالشارع وتتوفر الاشتراطات التصميمية بها

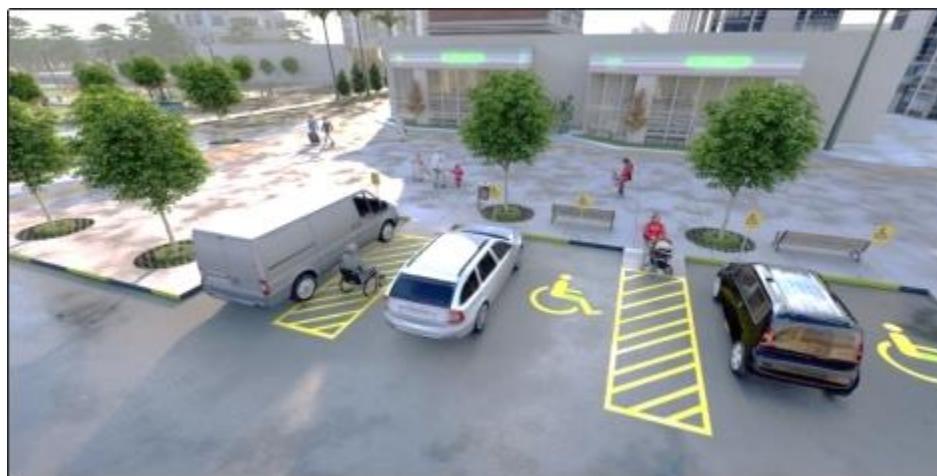
الشكل (18.1): تخطيط وتصميم المواقف المخصصة للأشخاص ذوي الإعاقة

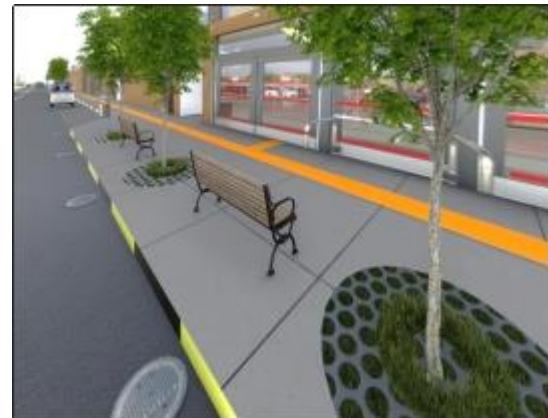
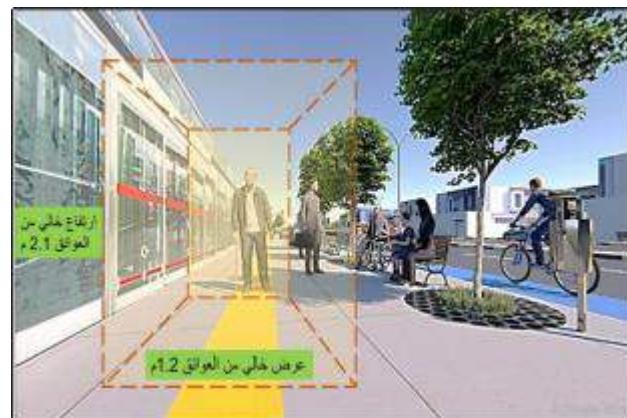
الشكل (19.1): ممرات المشاة والأرصفة وتتوفر عناصر الشارع عليها

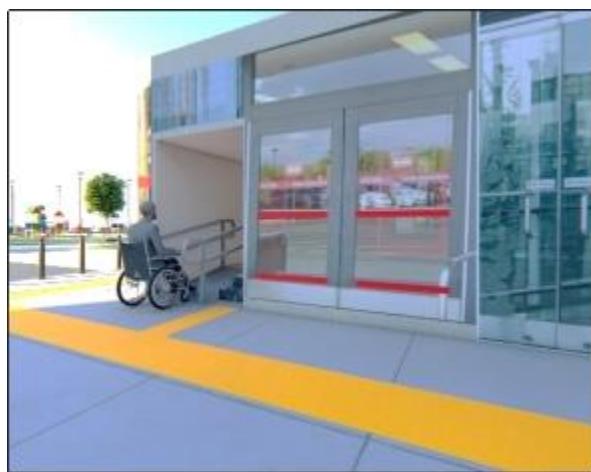
الشكل (11.5): توفير منحدر بجانب الدرج الحارجي للمحلات وبمكان لا يسبب عوائق للمشاة
